CATÁLOGO DO PATRIMONIO CULTURAL DE CALDAS DE REIS

PLAN XERAL DE ORDENACIÓN MUNICIPAL

CLASE ELEMENTO: **INFRAESTRUTURAS**

TIPOLOXÍA: **PONTES**

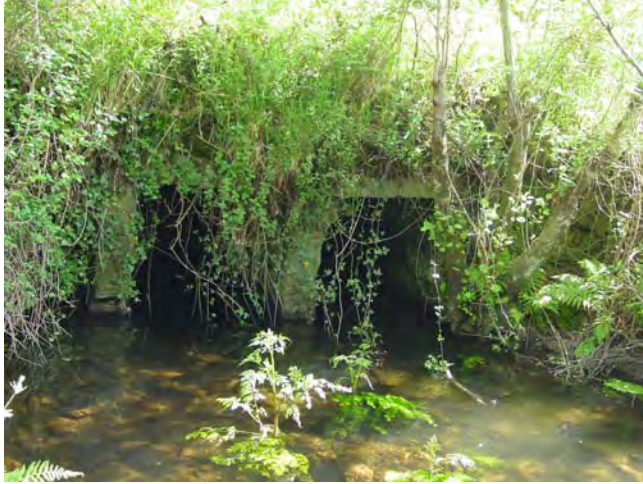
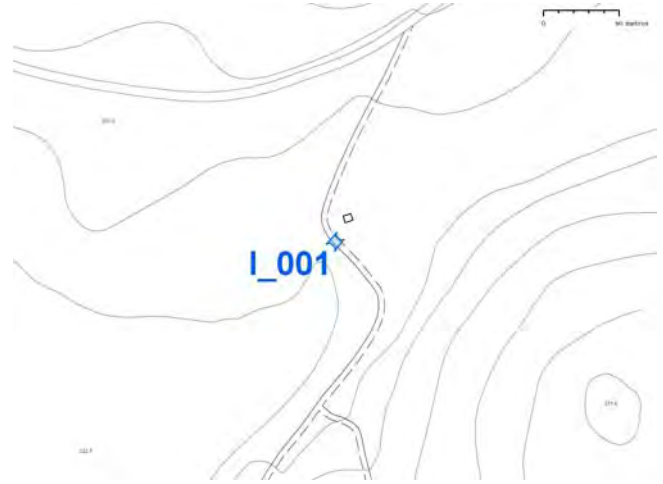
Nº FICHA: **I_001**

Pontella alintelada levantada en granito situada nas proximidades do núcleo de Casaldrago. Aparece sustentado por, cando menos, tres cepas do mesmo material.

MALO

Restauración para voltar a súa imaxe orixinal

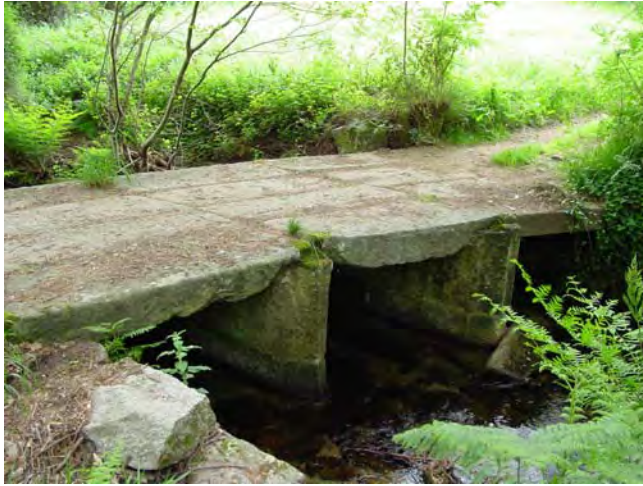
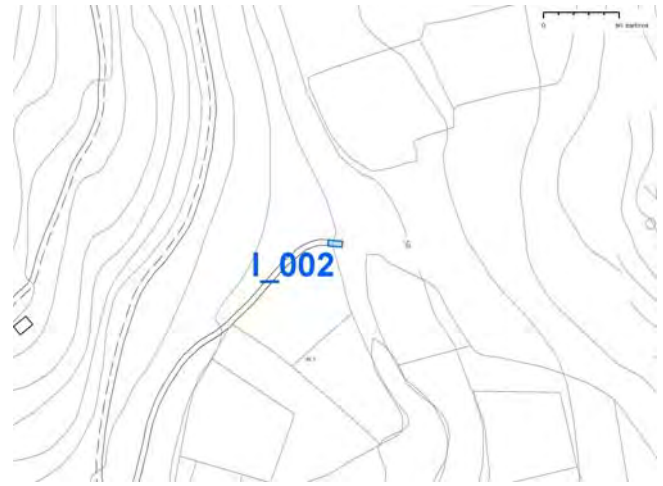
Nº FICHA: **I_002**

Pontella alintelada levantada en granito situada nas proximidades do núcleo de Follente. Aparece sustentado por dúas cepas do mesmo material.

BO

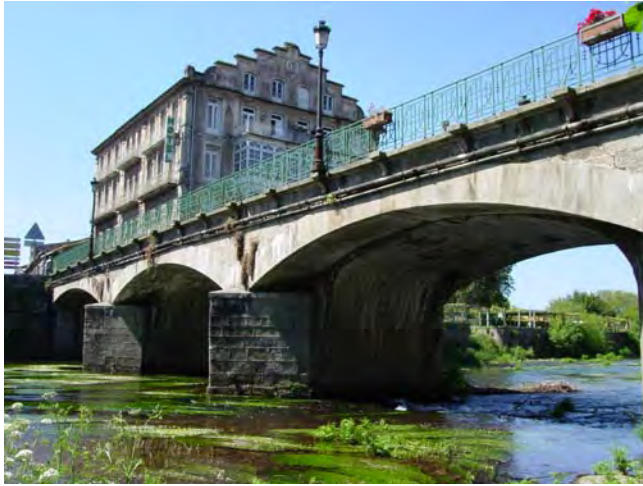
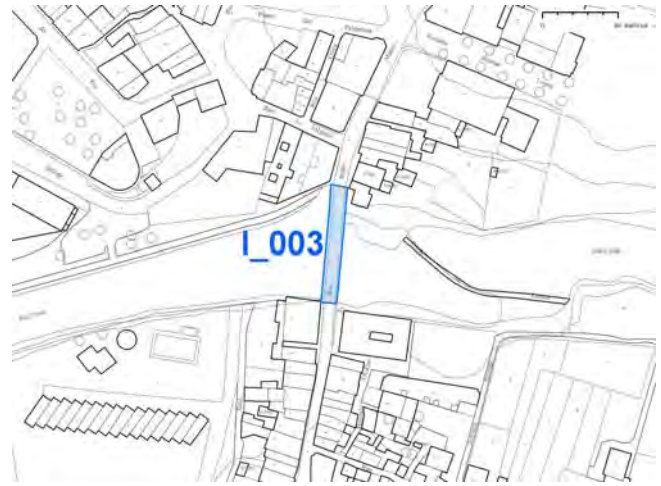
Nº FICHA: **I_003**

Ponte de rasante chan que se articula arredor de catro arcos escarzanos que permite salvar o río Umia. Levantada en cantería (opus quadratum), aparece apoiada en tres cepas ás que se apegan potentes tallamares de planta triangular. A infraestrutura aparece protexida por unha varanda de forxa metálica de grande interese.

BO

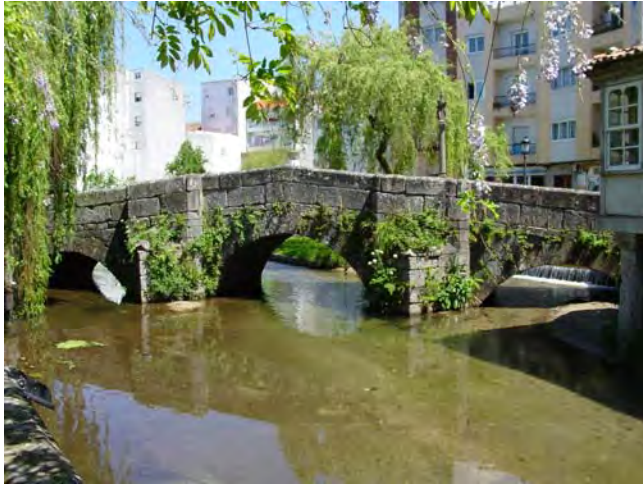
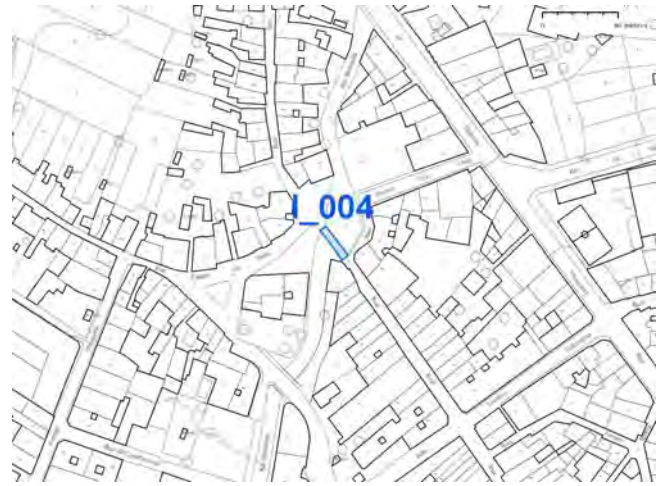
Nº
FICHA: **I_004**

Ponte de cadeirado granítico que tivo a súa orixe en época romana, aínda que a última reparación data do s. XVII. Posúe tres arcos de medio punto e tallamares triangulares. Posúe ademais, un peitoril de pedra e un cruceiro na parte central. Servía de comunicación entre o barrio de San Roque e a vila de Caldas, pola antiga estrada de Santiago a Pontevedra. Situado xunto á Casa de Dona Pega, constitúe un dos máis belos recantos da vila.

POUCO ALTERADO

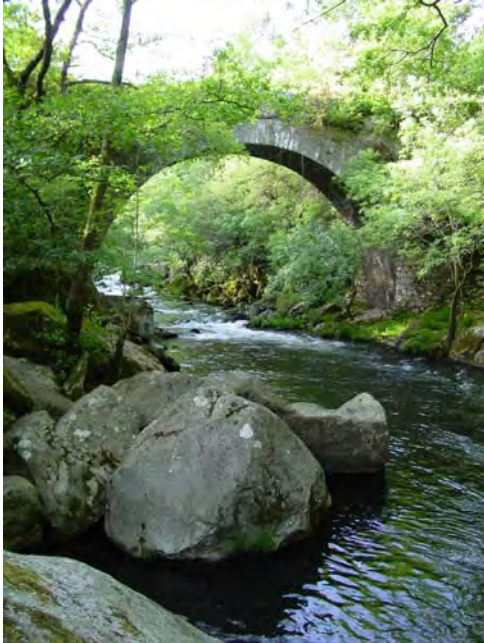
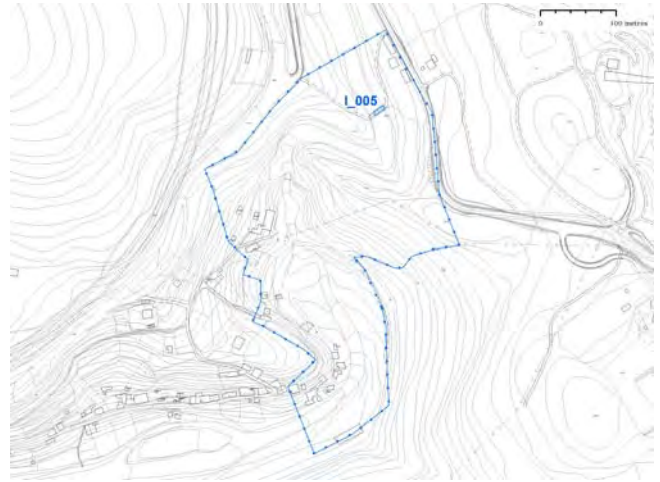
Nº FICHA: **I_005**

Ponte medieval restaurada no s. XVIII. Construída en cantería de granito. Posúe un único van formado por un só arco de medio punto. Conta, así mesmo, cun cómodo peitoril. A ambos os dous lados poden apreciarse construcións do que foron antigos muiños hidráulicos, así como unha fermosa ferverza.

BO

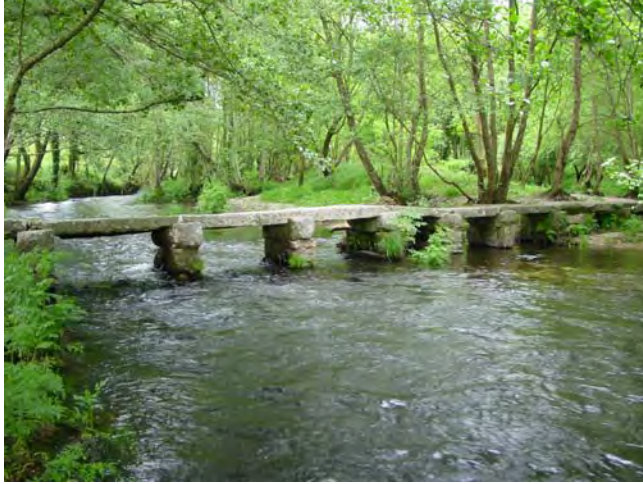
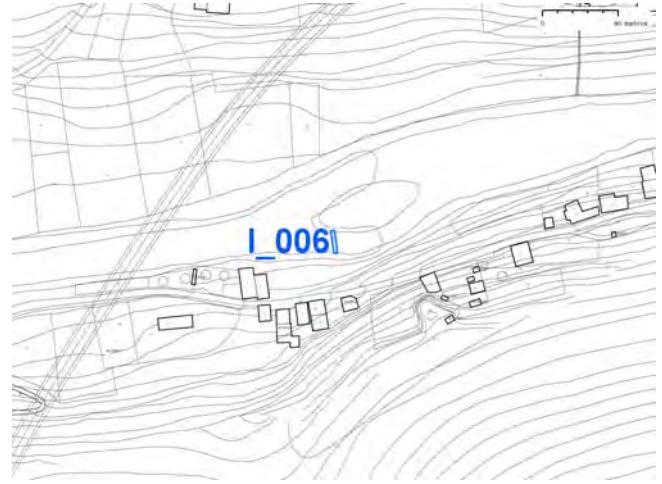
Nº FICHA: **I_006**

Pontella alintelada levantada en granito situada Segade de Abaixo. Aparece sustentada por seis cepas do mesmo material.

POUCO ALTERADO

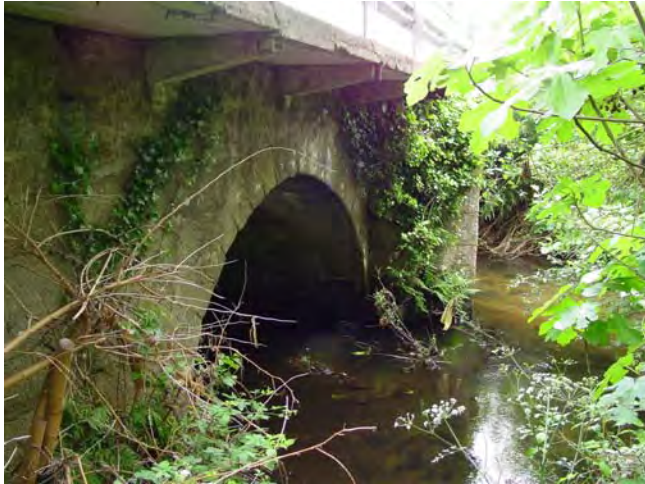
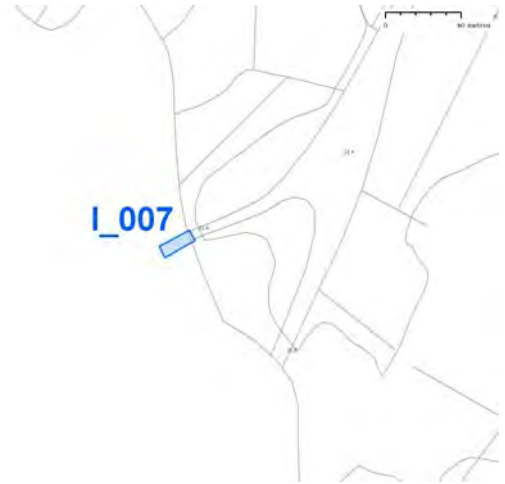
Nº FICHA: **I_007**

Ponte de rasante chan que se articula arredor de dous arcos de medio punto que permite salvar o río Chaín. Aparece apoiada en tres cepas; á que se sitúa no centro apegáronse tallamares de cantería de planta triangular.

A infraestrutura foi ampliada nas últimas décadas cunha plataforma de cemento armado a fin de mellorar a seguridade vial.

POUCO ALTERADO

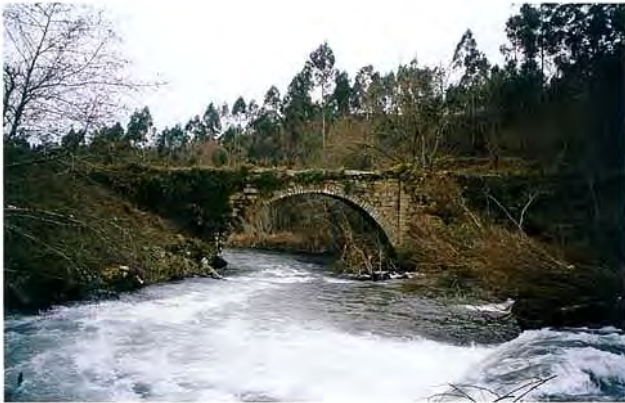
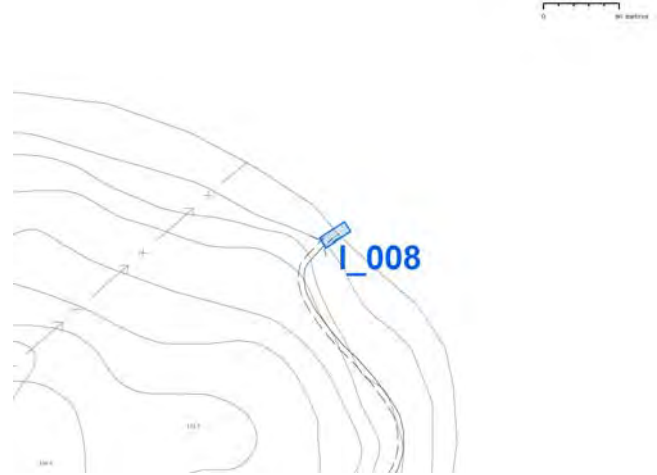
Nº FICHA: **I_008**

Ponte mergullada baixo o encoro de Caldas de Reis. De rasante chan, artículase arredor dun único arco de medio punto que permite salvar o río Umia. Aparece apoiada en dúas cepas principais, e carece de tallamares.

MOI MALO

Restauración para voltar a súa imaxe orixinal
